令和3年度 第1回

富士見市庁舎整備検討審議会

・富士見市庁舎の現状と課題について

本庁舎保全管理計画策定業務委託の調査結果概要

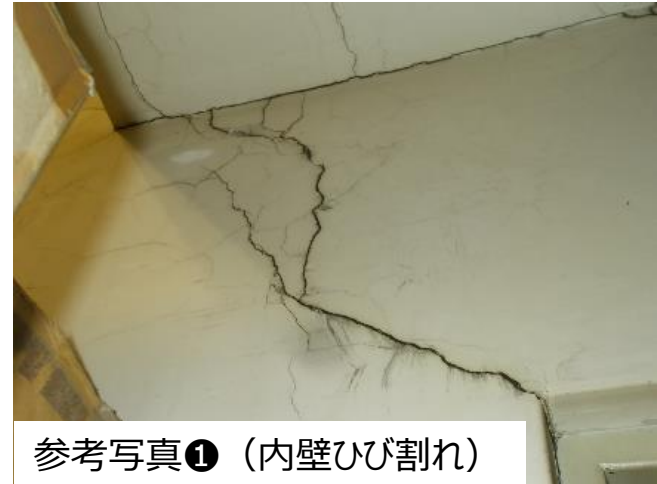
参考写真①（内壁ひび割れ）

- ・屋上防水に経年相当の劣化
- ・外壁、内壁一部に剥落危険性あり
- ・内壁一部にアスベスト含有塗料あり
- ・内外壁のひび割れ増加
- ・柱、梁、スラブのコンクリートかぶり厚がなく、鉄筋露出によるサビの進行箇所あり（地下部分）
- ・幹線ケーブルの耐用年数超過
- ・照明器具本体の耐用年数超過
- ・排水配管の詰まりによる排水不良
- ・空気調和機、ファンコイルユニットの耐用年数超過
- ・冷温水配管の耐用年数超過
- ・防火設備の動作不良、既存不適格

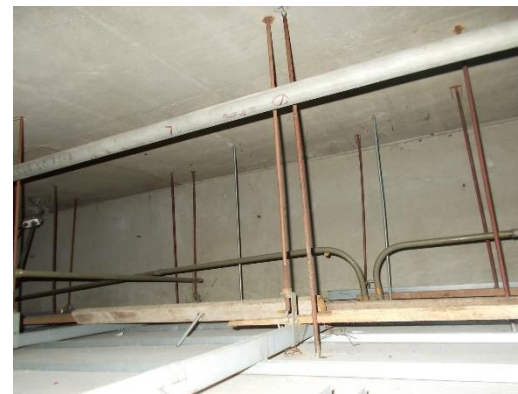
参考写真（天井裏の状況）

天井材、天井照明器具、間仕切り壁、家具類等で適切な対策が講じられておらず、大地震時に**落下や転倒の可能性あり**
