富士見市防災環境カルテ

南畑第4町会

位置番号 30

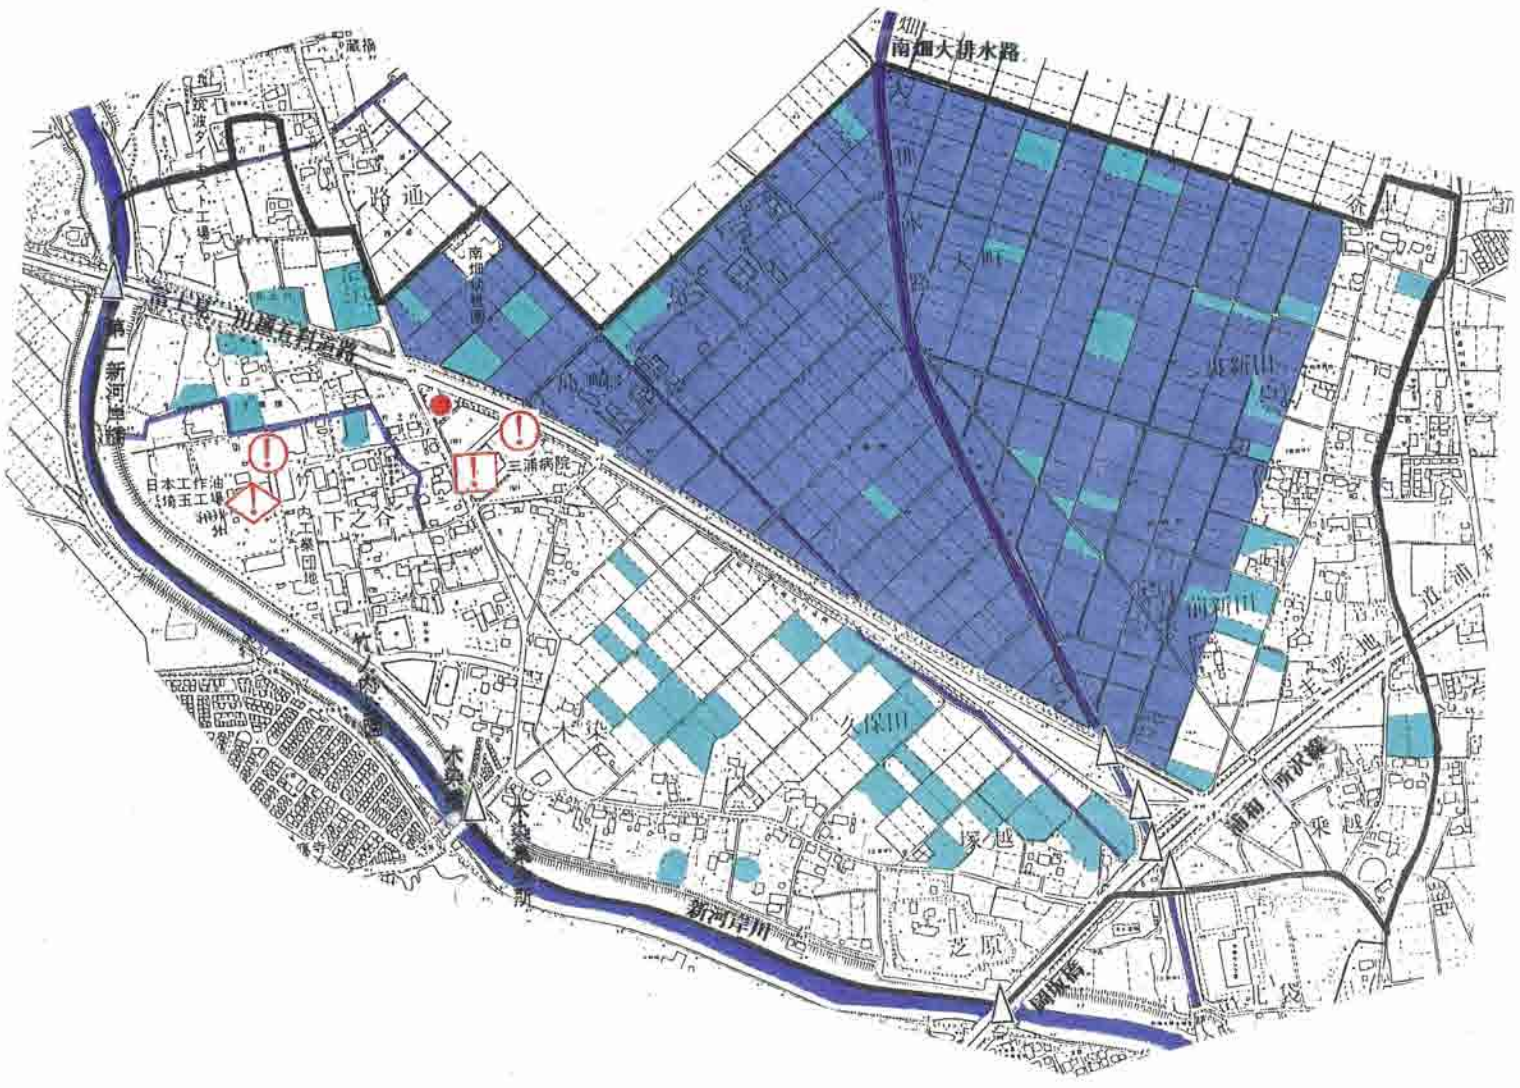
防災現況図 A (災害発生要因)

水害は、水害履歴から灌漑用水路、南畑排水路からの溢水のため、水田、畑の冠水と、新河岸川の越流のため、竹ノ内工業団地を中心とした地域の建物が浸水の被害を受ける災害が予想される。

地震災害は、軟弱地盤のため、小高い所（自然堤防）の木造建物の倒壊、水田地帯で液状化による被害が予想される。

災害発生要因		災害抑止要因	
1. 内水災害	灌漑用水路、南畑大排水路からの溢水。	1. 水防能力	水防施設は、竹ノ内遊水池、竹ノ内第一樋管、竹ノ内第二樋管、木染樋管、舞鶴樋管が設けられている。
2. 外水災害	少ないが、新河岸川の溢水する危険性がある。	2. 防災組織	無い。
3. 倒壊危険	地盤条件が悪いため、木造の倒壊に注意を要する。	3. 消防能力	消火栓、消防水利貯水施設は十分と思われる。
4. 出火危険	出火の危険性は低いとみてよい。	4. 防火能力	竹ノ内工業団地を中心とした工場地帯の建物は、不燃化が促進されている。しかし、集落の木造家屋の防火能力は低い。
5. 延焼危険	不燃領域率が100%と高いため延焼の危険性はない。	5. 避難収容力	指定避難所は、町会内にないため、南畑第3町会内の興禅寺、氷川神社を利用する。1人あたりの公共空地は1.4㎡/人と見込まれる。
6. その他の災害	地盤条件が悪いため、水田地帯で液状化の被害が予想される。

内水災害の予防対策として、竹ノ内遊水池が設けられているが、この外の遊水池等の水防施設の設置が望ましい。地震災害は、水田作業以外の用途で使用している建物に対しては建物のまわりの地中に連続壁や矢板などを設けて、液状化から建物の被害を防ぐ液状化対策が望まれる。避難可能な道路沿いにある自動販売機の転倒、ブロック塀の倒壊防止対策指導を行い、災害時にこれら転倒物、倒壊物による道路の狭隘化を予防することが必要である。

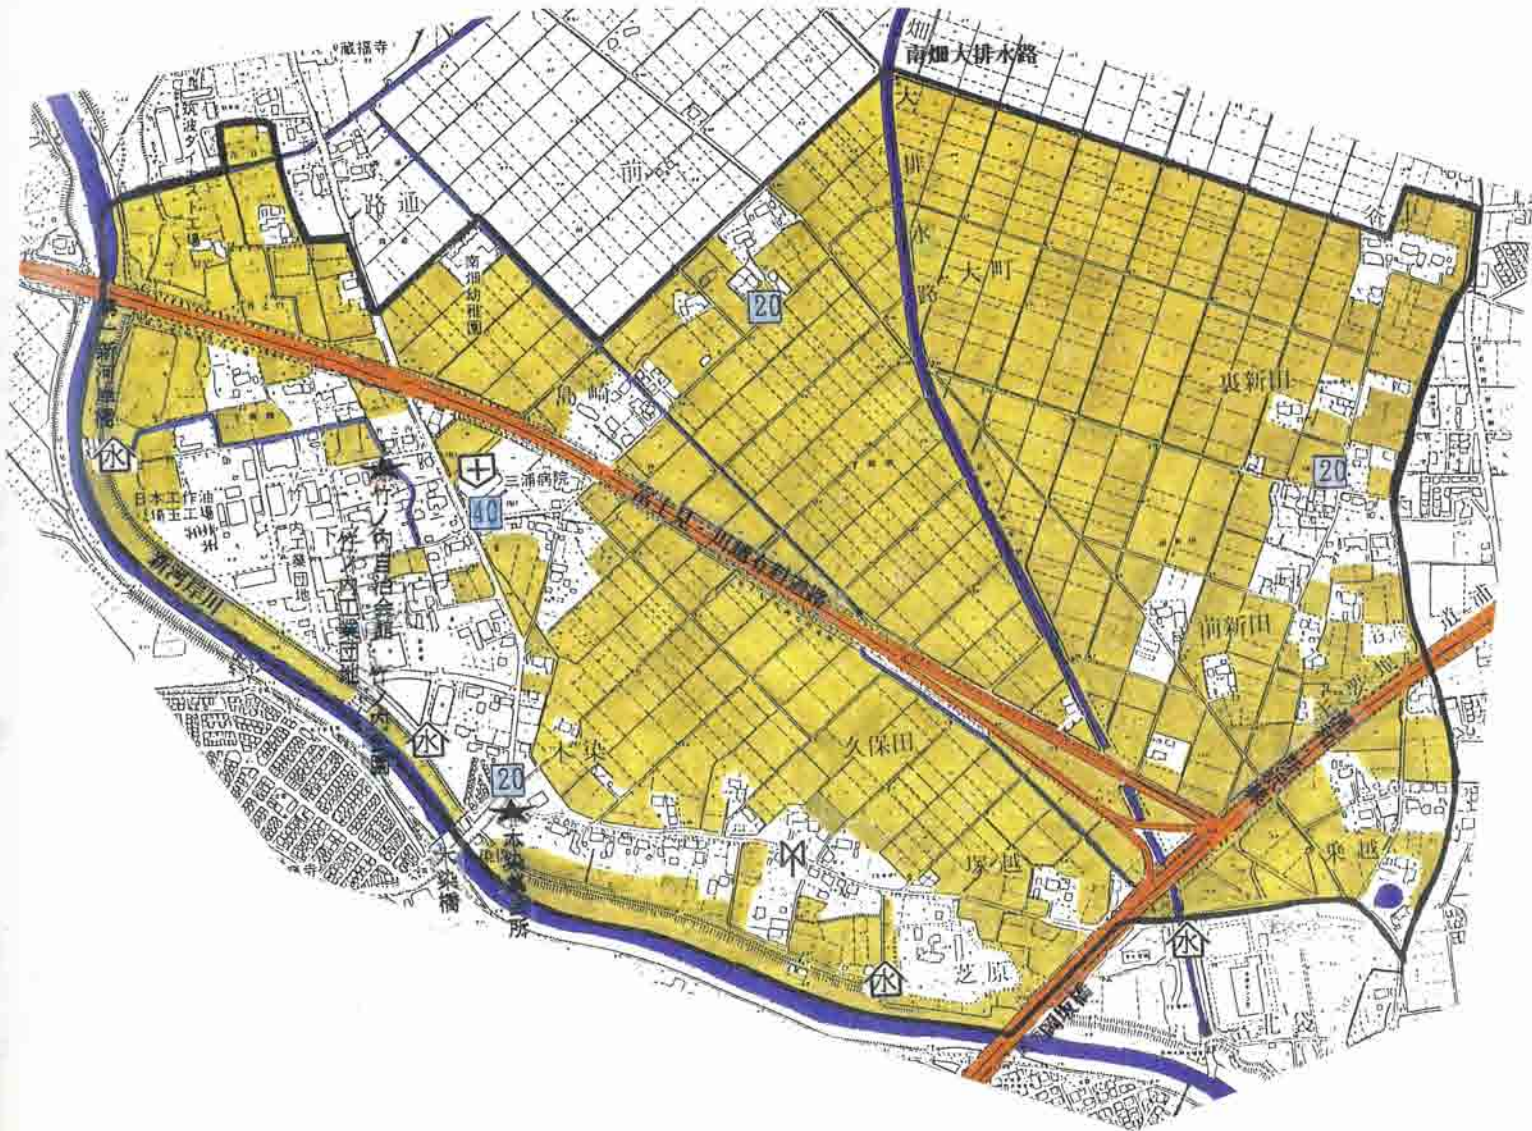
防災現況図B(災害抑止要因)

水防施設は、竹ノ内遊水池が設けられている。

消防	0か所	
病院	1か所	三浦病院
医院	0か所	
休日診療所	0か所	
警察	0か所	警察署 派出所
水防施設 その他の施設	5か所	竹ノ内第一樋管 竹ノ内第二樋管 木染樋管 舞鶴樋管 竹ノ内遊水池
