河川と下水道が連携して対策を行う取組（富士見市）

連携施策

〔山室地域〕

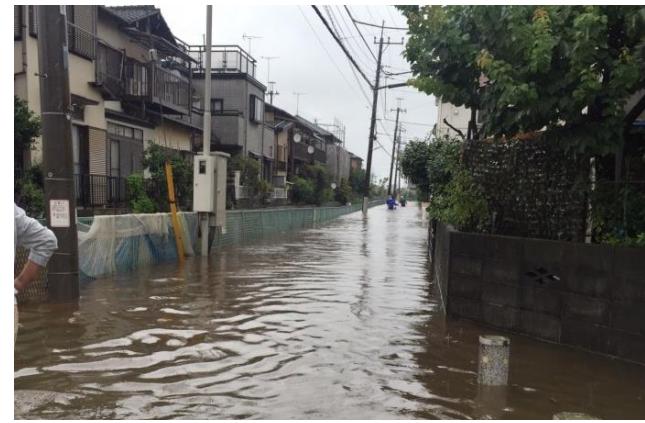
平成28年8月台風9号
山室地域

浸水被害の状況

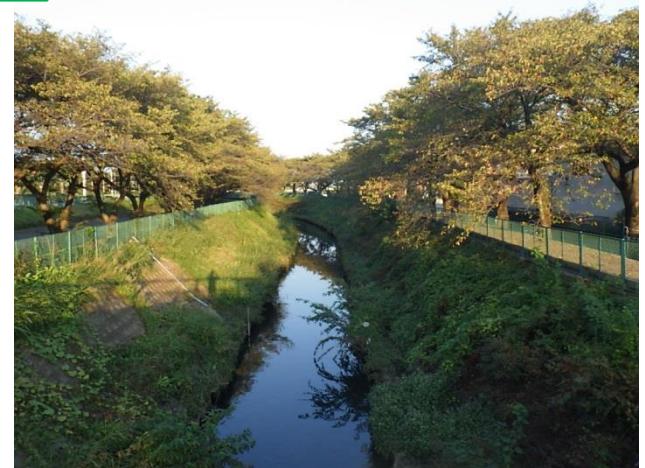
砂川堀雨水幹線
花影橋付近

砂川堀雨水幹線の状況

- ・本地区は浸水対策事業により水路(図川、山室排水路)及び排水機場が整備されている。
- ・また、同地区は低地であるため、大雨時は図川排水機場のポンプにより砂川堀雨水幹線へ強制排水を行っている。
- ・今後予定される新河岸川と砂川堀雨水幹線との合流点改修や砂川堀雨水幹線の堤防嵩上げを受け、図川排水機場の排水能力を増強していくことになるが、ポンプ設備や操作室を格納する上屋などについて検証が必要になる。
