富士見市防災環境カルテ

鶴瀬西1丁目西
鶴瀬西2丁目西

位置番号 19

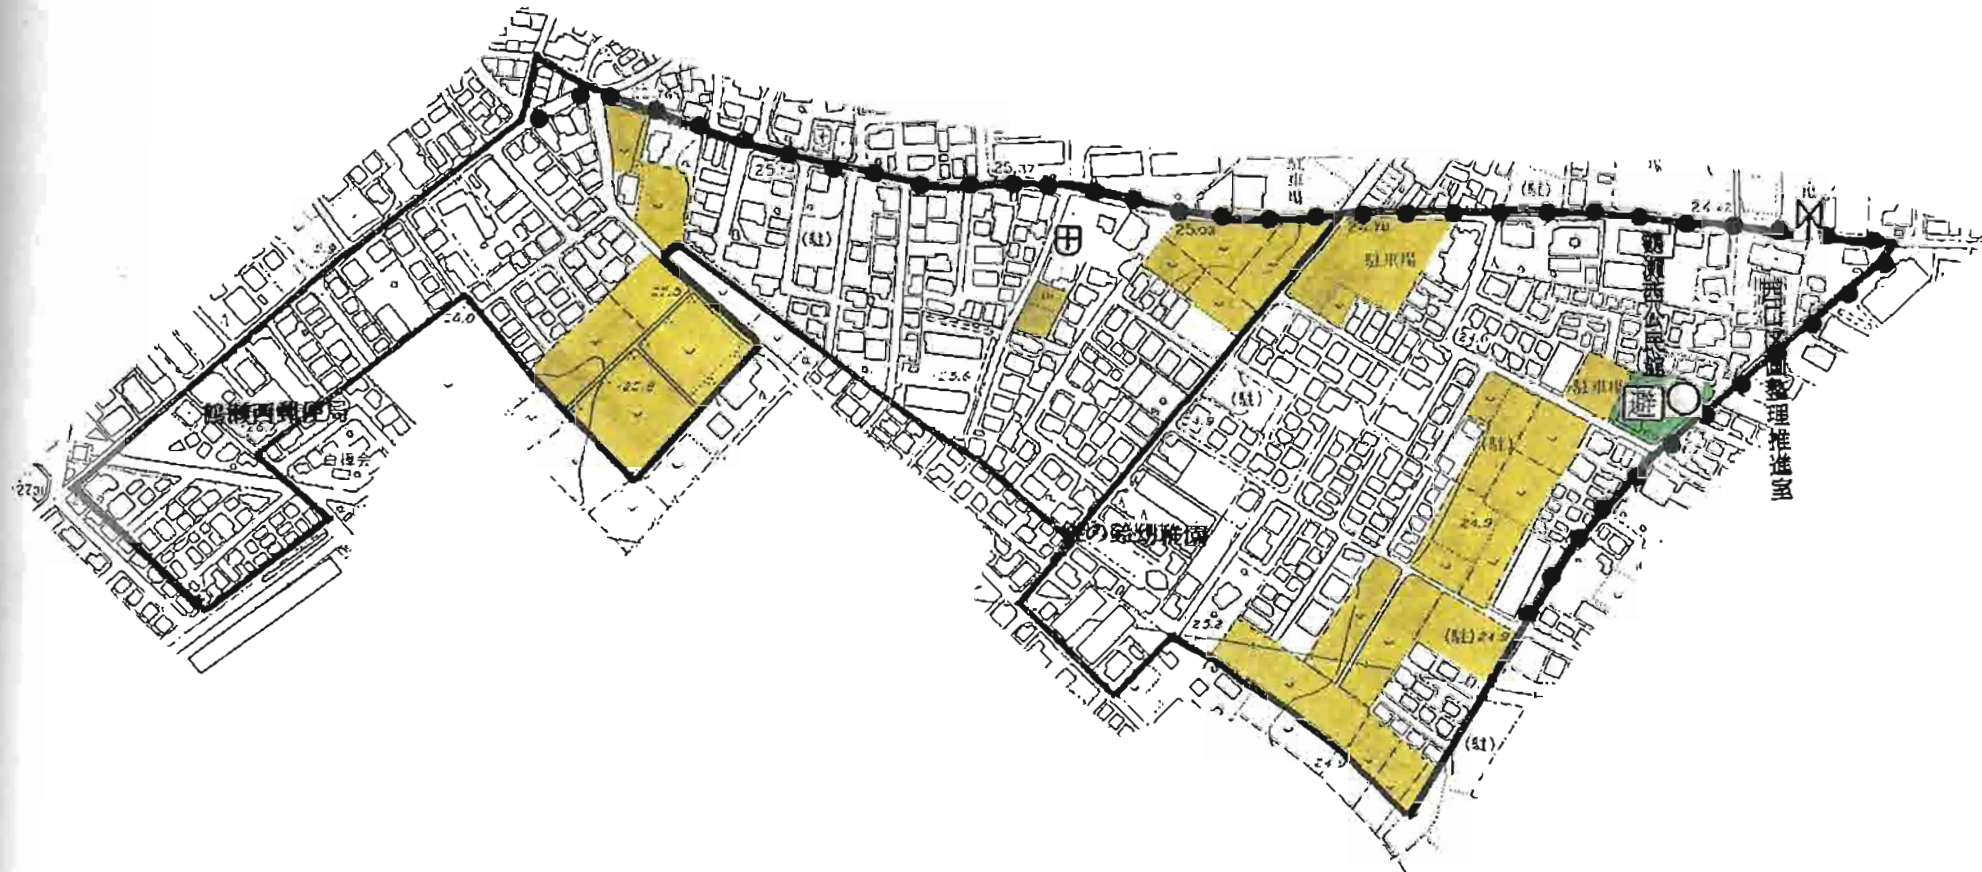
防災現況図B(災害抑止要因)

凡 例	
	消防署・出張所
	消防団機械器具置場
	水防施設
	防火水槽・プール
	警察署・派出所・駐在所
	市役所・出張所・公民館
	防災行政用無線子局位置
	コミュニティ・集会施設
	保健所・保健センター
	病 院
	医 院
	休日診療所
	指定避難所
	公 園
	河川・水面
	避難可能な道路
	幅員12m以上の道路
	幅員12m以上の道路 (計画中)
	学 校 (小・中・高)
	空地・水田・畑

古い木造建物がある住宅地内で火災が発生した場合、この地域内にある消火栓の数が少なく、また、消防水利貯水施設がない。また、住宅地内の生活道路は狭隘で消防車の消防活動に支障をきたす恐れがややある。したがって、この地域の消防能力の向上が望まれる。
 本町会は、三芳町に隣接しているため、消防活動、避難収容力など防災上の対応に正確な情報収集や情報伝達といった問題が残る。したがって、これら防災上の情報交換、連携した対策が望ましい。
