富士見市防災環境カルテ

関沢2丁目東  
関沢2丁目旭

位置番号 22

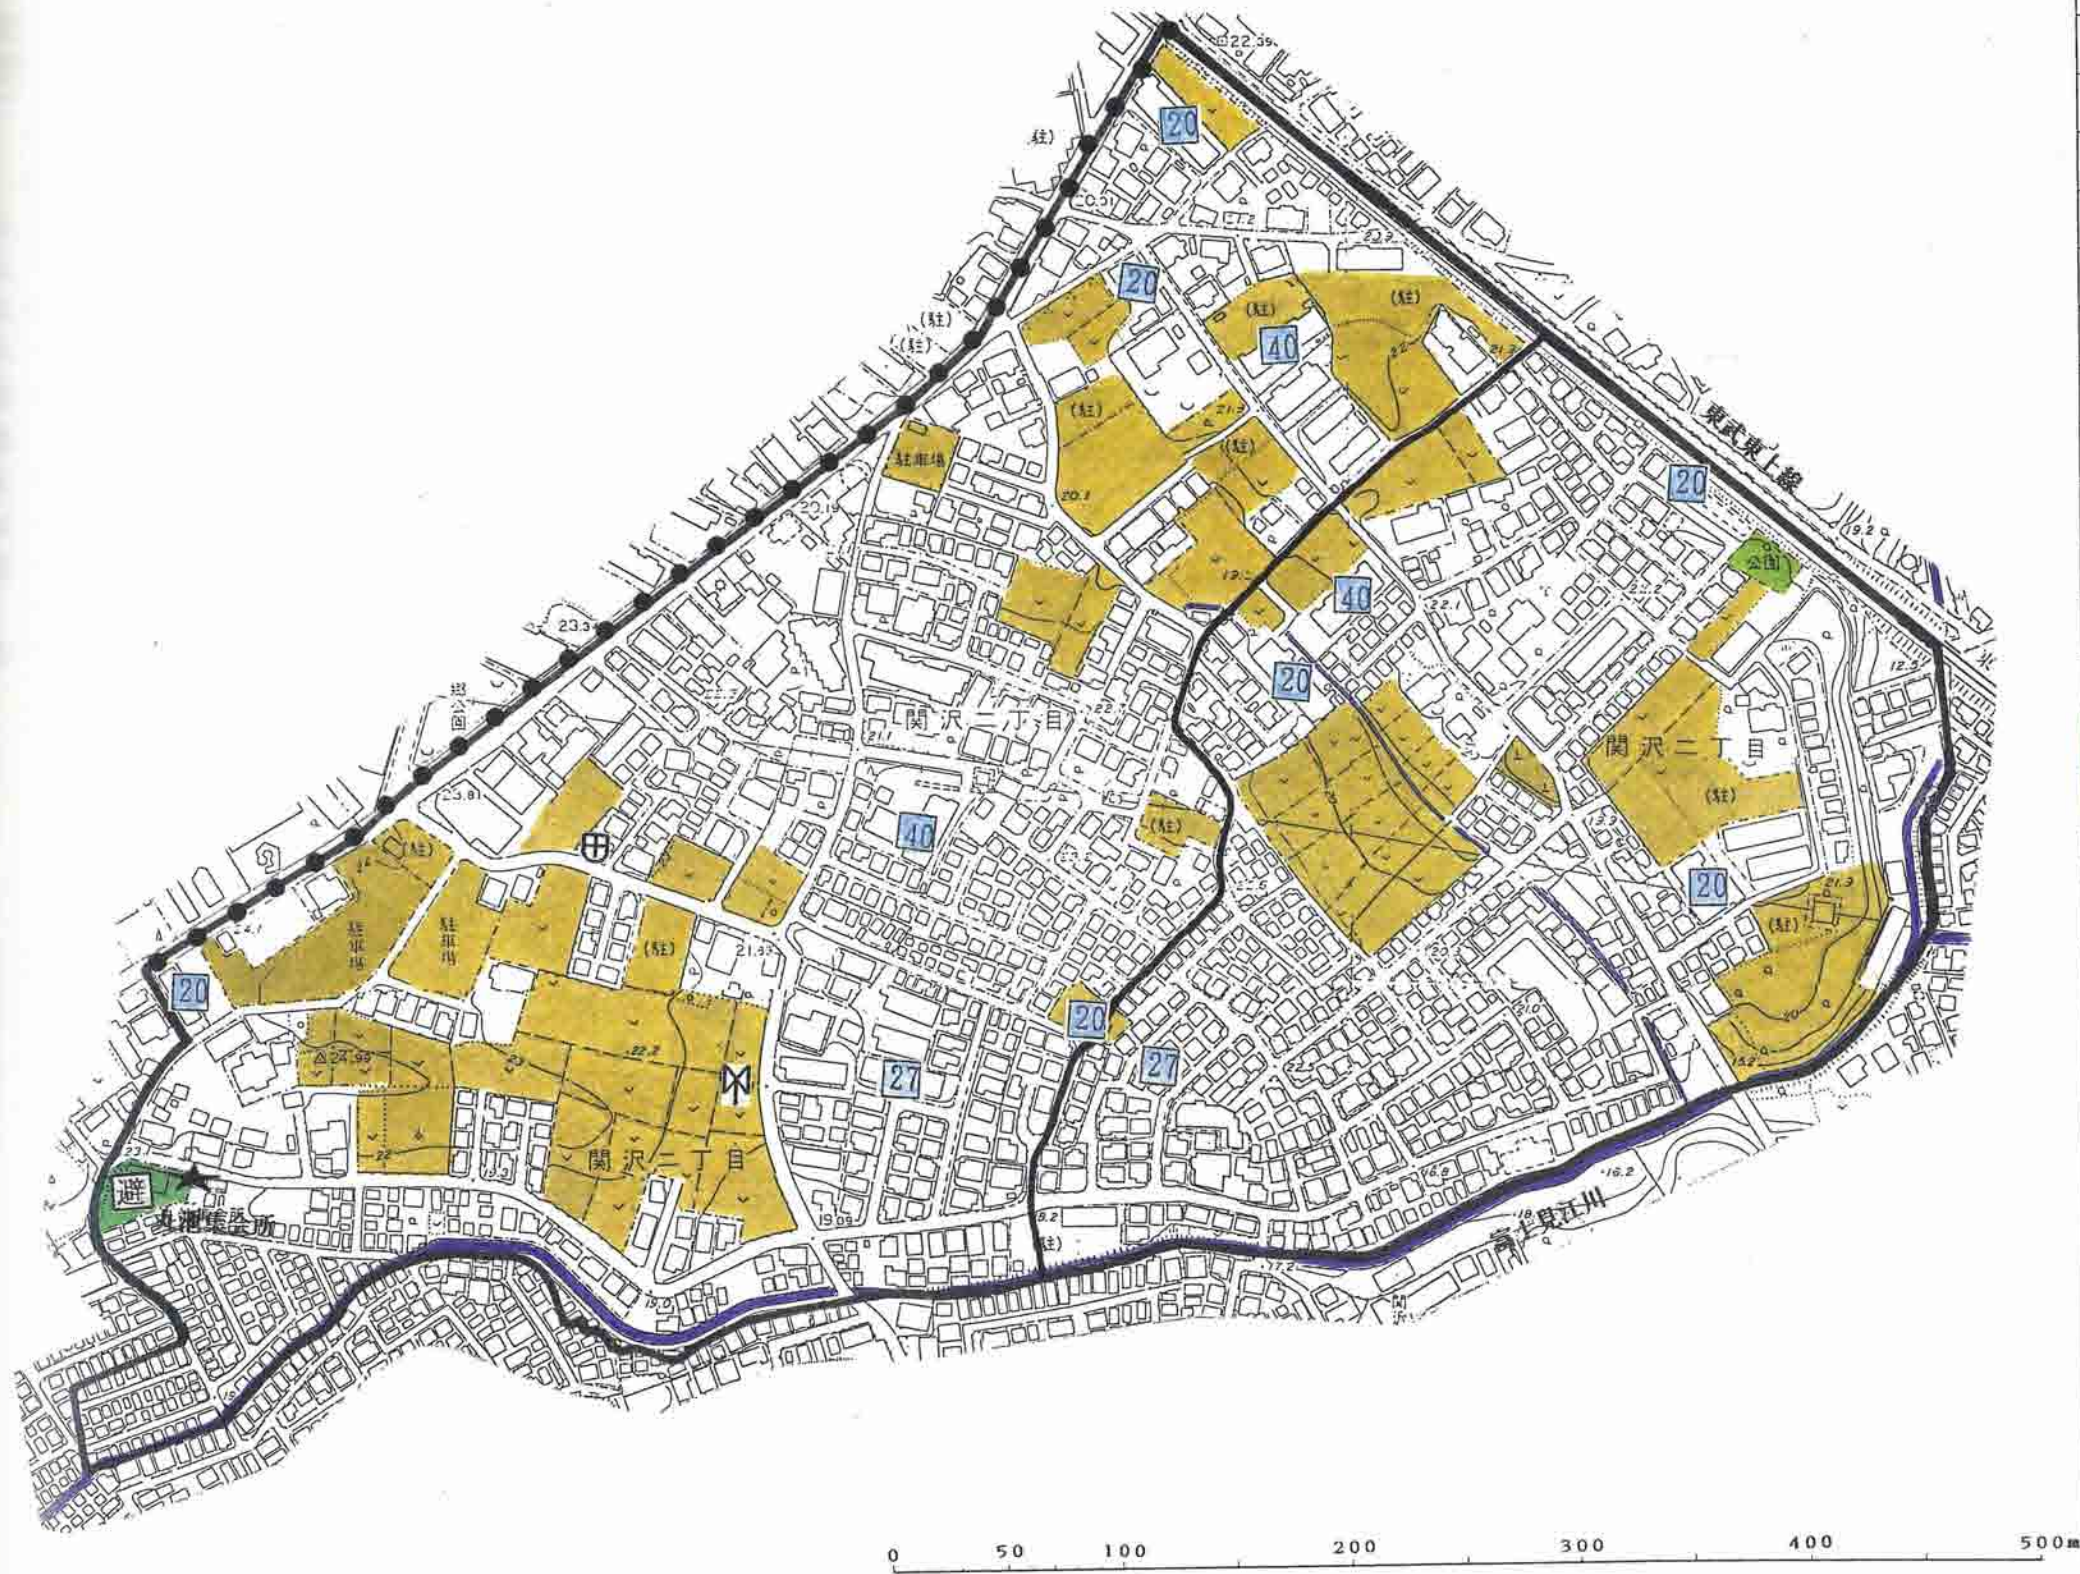
防災現況図B(災害抑止要因)

凡 例	
	消防署・出張所
	消防団機械器具置場
	水防施設
	防火水槽・プール
	警察署・派出所・駐在所
	市役所・出張所・公民館
	防災行政用無線子局位置
	コミュニティ・集会施設
	保健所・保健センター
	病 院
	医 院
	休日診療所
	指定避難所
	公 園
	河川・水面
	避難可能な道路
	幅員12m以上の道路
	幅員12m以上の道路 (計画中)
	学 校 (小・中・高)
	空地・水田・畑
