富士見市防災環境カルテ
水谷第1町会

位置番号 32

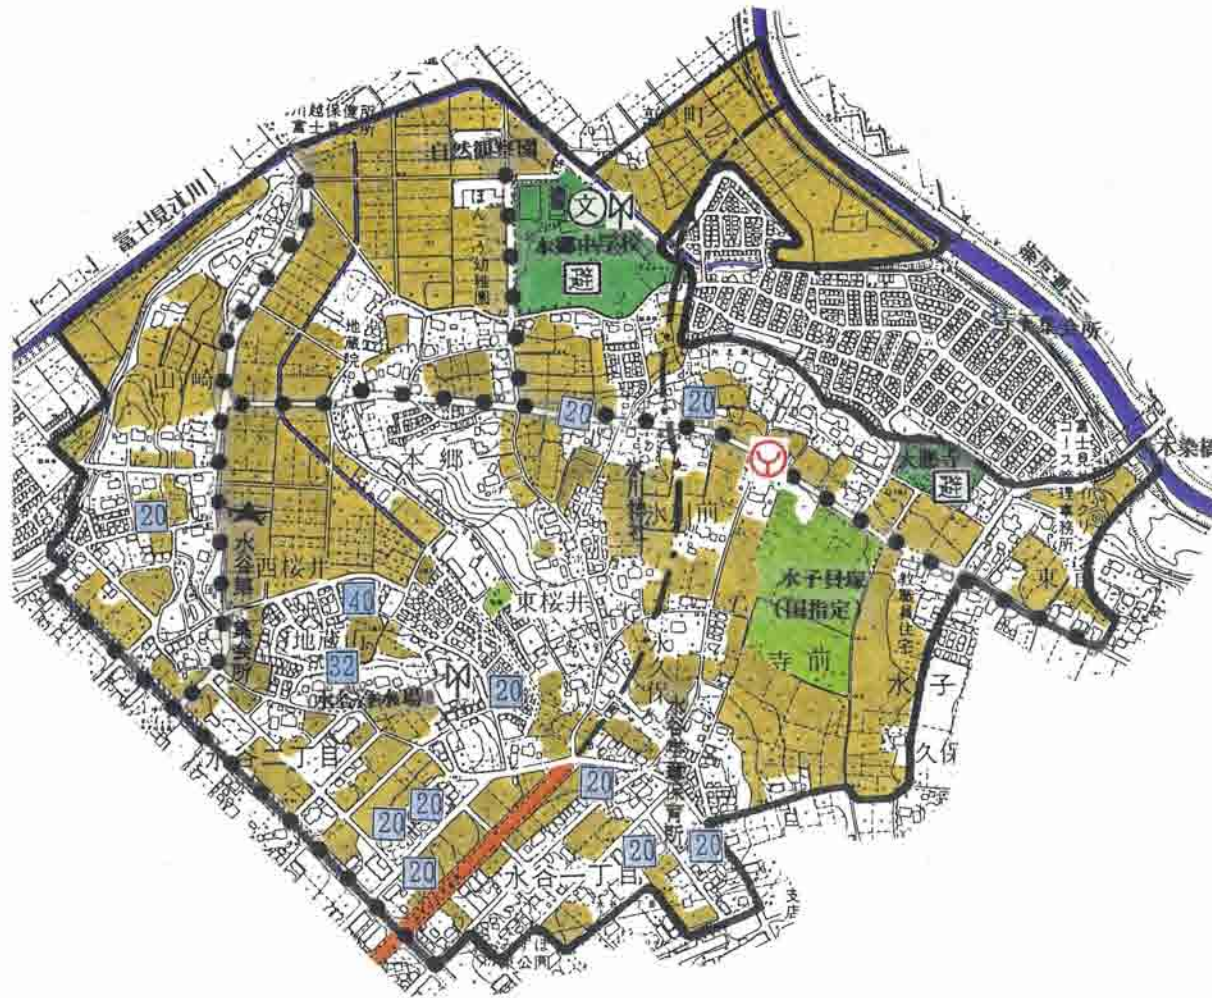
防災現況図B(災害抑止要因)

凡 例	
	消防署・出張所
	消防団機械器具置場
	水防施設
	防火水槽・プール
	警察署・派出所・駐在所
	市役所・出張所・公民館
	防災行政用無線子局位置
	コミュニティ・集会施設
	保健所・保健センター
	病 院
	医 院
	休日診療所
	指定避難所
	公 園
	河 川 ・ 水 面
	避難可能な道路
	幅員12m以上の道路
	幅員12m以上の道路 (計画中)
	学 校 (小・中・高)
	空地・水田・畑

灌漑用水路の溢水の要因は、台風に伴う大雨による富士見江川の増水と、新河岸川への排出流量（排水能力）に問題がある。したがって、富士見江川の改修工事の進捗状況を踏まえて、新河岸川への排水ポンプの整備及び灌漑用水路の改修、排水ポンプの増設などの処置をすることが望ましい。
避難可能な道路は、主に幹線道路を使用する。したがって、幹線道路へ出るための住宅地の生活道路は、災害時の事前評価を踏まえて、狭隘化予防対策の指導を行う事が望ましい。
