富士見市防災環境カルテ

水谷東1丁目地域

位置番号 36

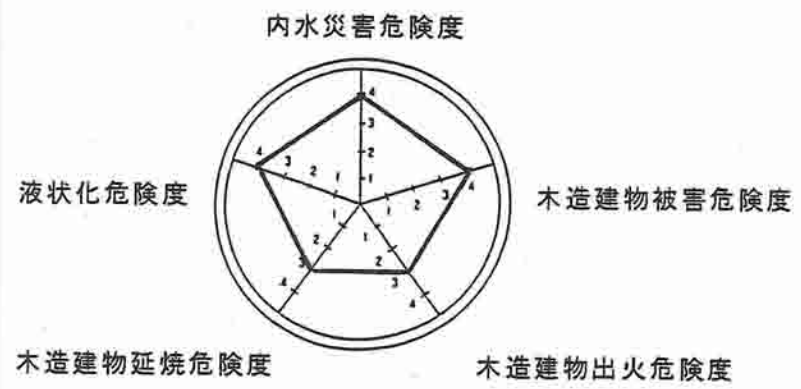
8. 危険度評価

・内水災害危険度	4ランク
・外水災害危険度	0ランク
・土砂災害危険度	0ランク
・木造建物被害危険度	4ランク
・木造建物出火危険度	3ランク
・木造建物延焼危険度	3ランク

地盤	地盤の地震動危険度	4ランク
危険度	液状化危険度	3ランク

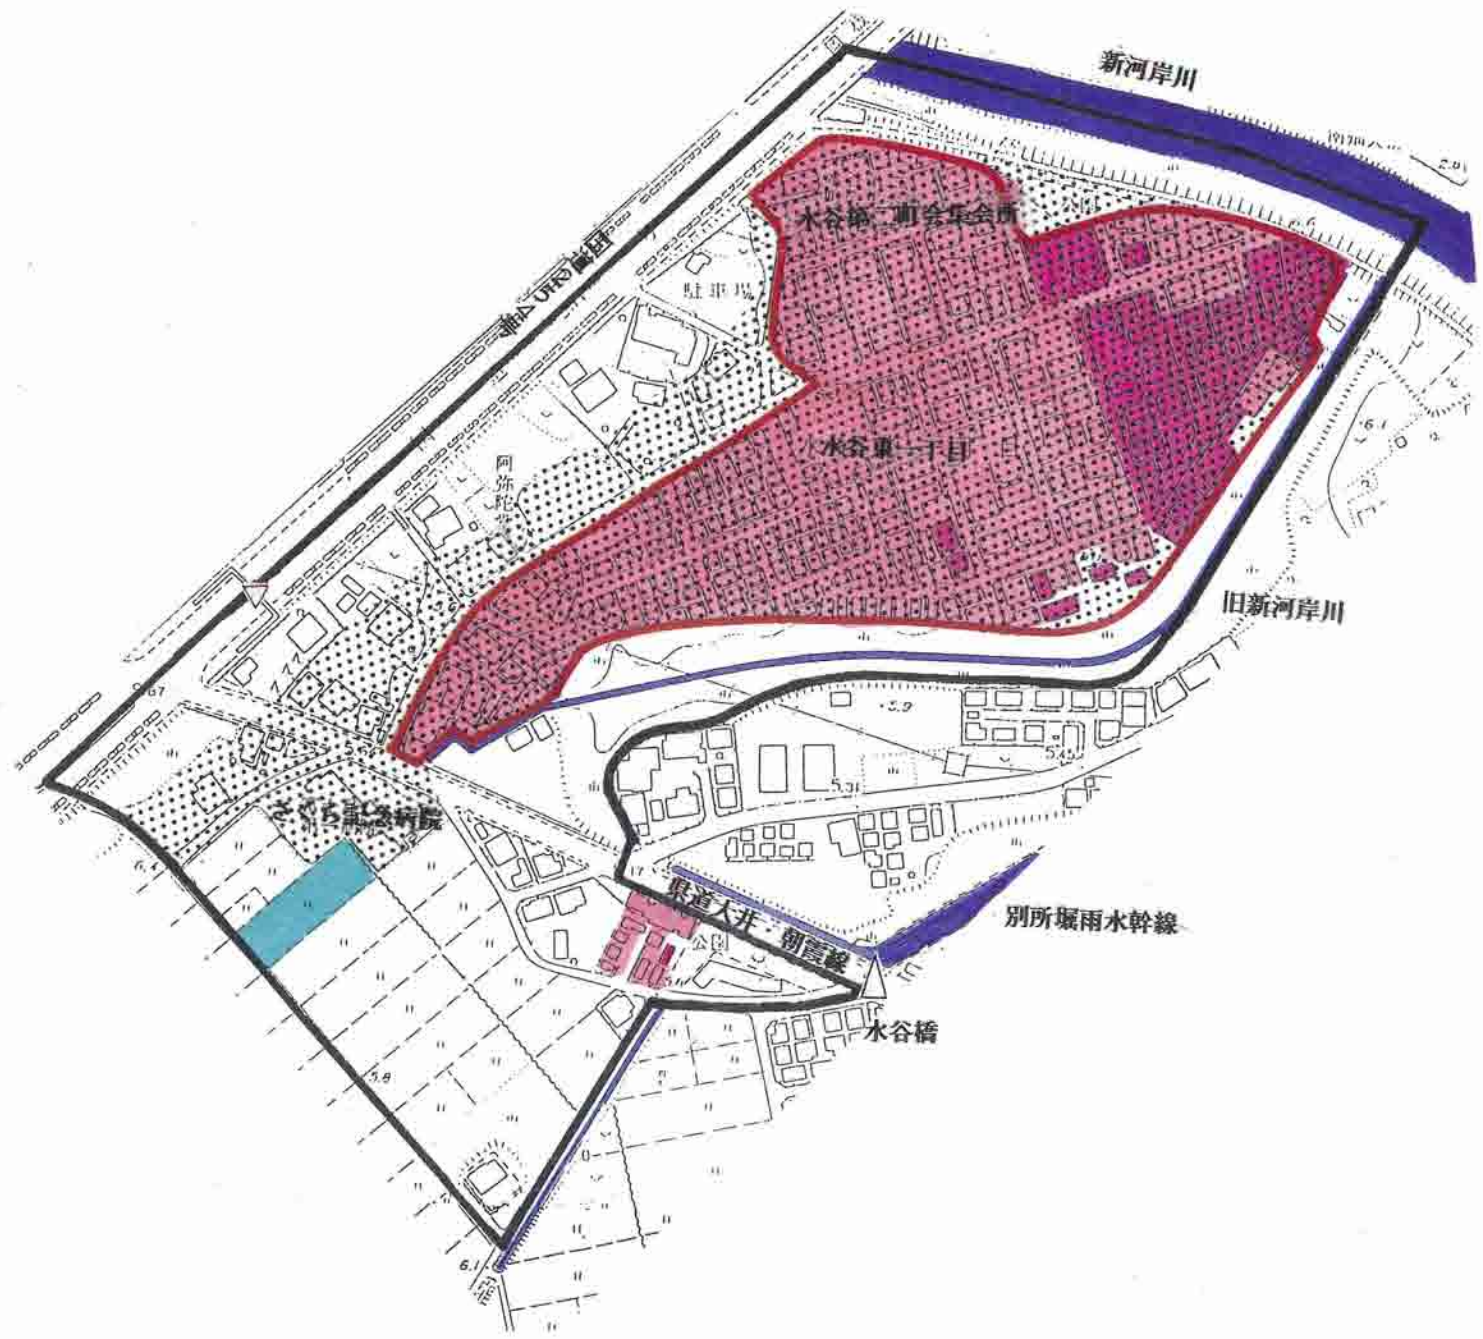
防災現況図A(災害発生要因)

既往浸水域(平成3年台風18号)

■	田の浸水地域
■	田の被害区域
■	畑の被害区域
■	床上浸水地域
■	床下浸水地域

災害発生要因		災害抑止要因	
1. 内水災害	旧新河岸川からの溢水。密集住宅地内の雨水処理施設が十分に整備されていない。また旧新河岸川の遊水機能が十分に活用されていない。	1. 水防能力	水防施設は、水谷東第3排水機場、水防倉庫、水谷第三樋管があるが、水防能力は低い。
2. 外水災害	少ない。	2. 防災組織	北袋自治会、城之下自治会に防災委員会が組織されている。
3. 倒壊危険	地盤条件が悪いため木造建物の倒壊について注意を要する。	3. 消防能力	建物棟数に比較して消火栓、消防水利貯水施設が少ない。
4. 出火危険	出火の危険性がやや高い。	4. 防火能力	木造家屋密集地域の防火能力は低い。
5. 延焼危険	不燃領域率は50%以下と低いため、延焼の危険性は大きい。	5. 避難収容力	他町会内の避難所（水谷東公民館、水谷中学校、水谷東小学校）に依存しているため、収容力は十分でない。地域内に避難所が必要と思われる。
6. その他の災害	地盤条件が悪いため、旧新河岸川沿いで液状化の危険性がある。
