・概況

水谷東3丁目は、富士見市の南東部に位置し、東側は新河岸川、南側は柳瀬川に面している。昭和34年以前は家屋も少なく、水田として利用されてきた。近年、水田が盛土されて工場や住宅が建てられるようになり、昭和35年代に急激に宅地化が進んだ。水害履歴をみると、これまで台風に伴う大雨や梅雨前線、秋雨前線による集中豪雨により家屋浸水、道路冠水の被害を受けている。地盤は、10m以上の軟らかい沖積層（氾濫平野）で形成されている。

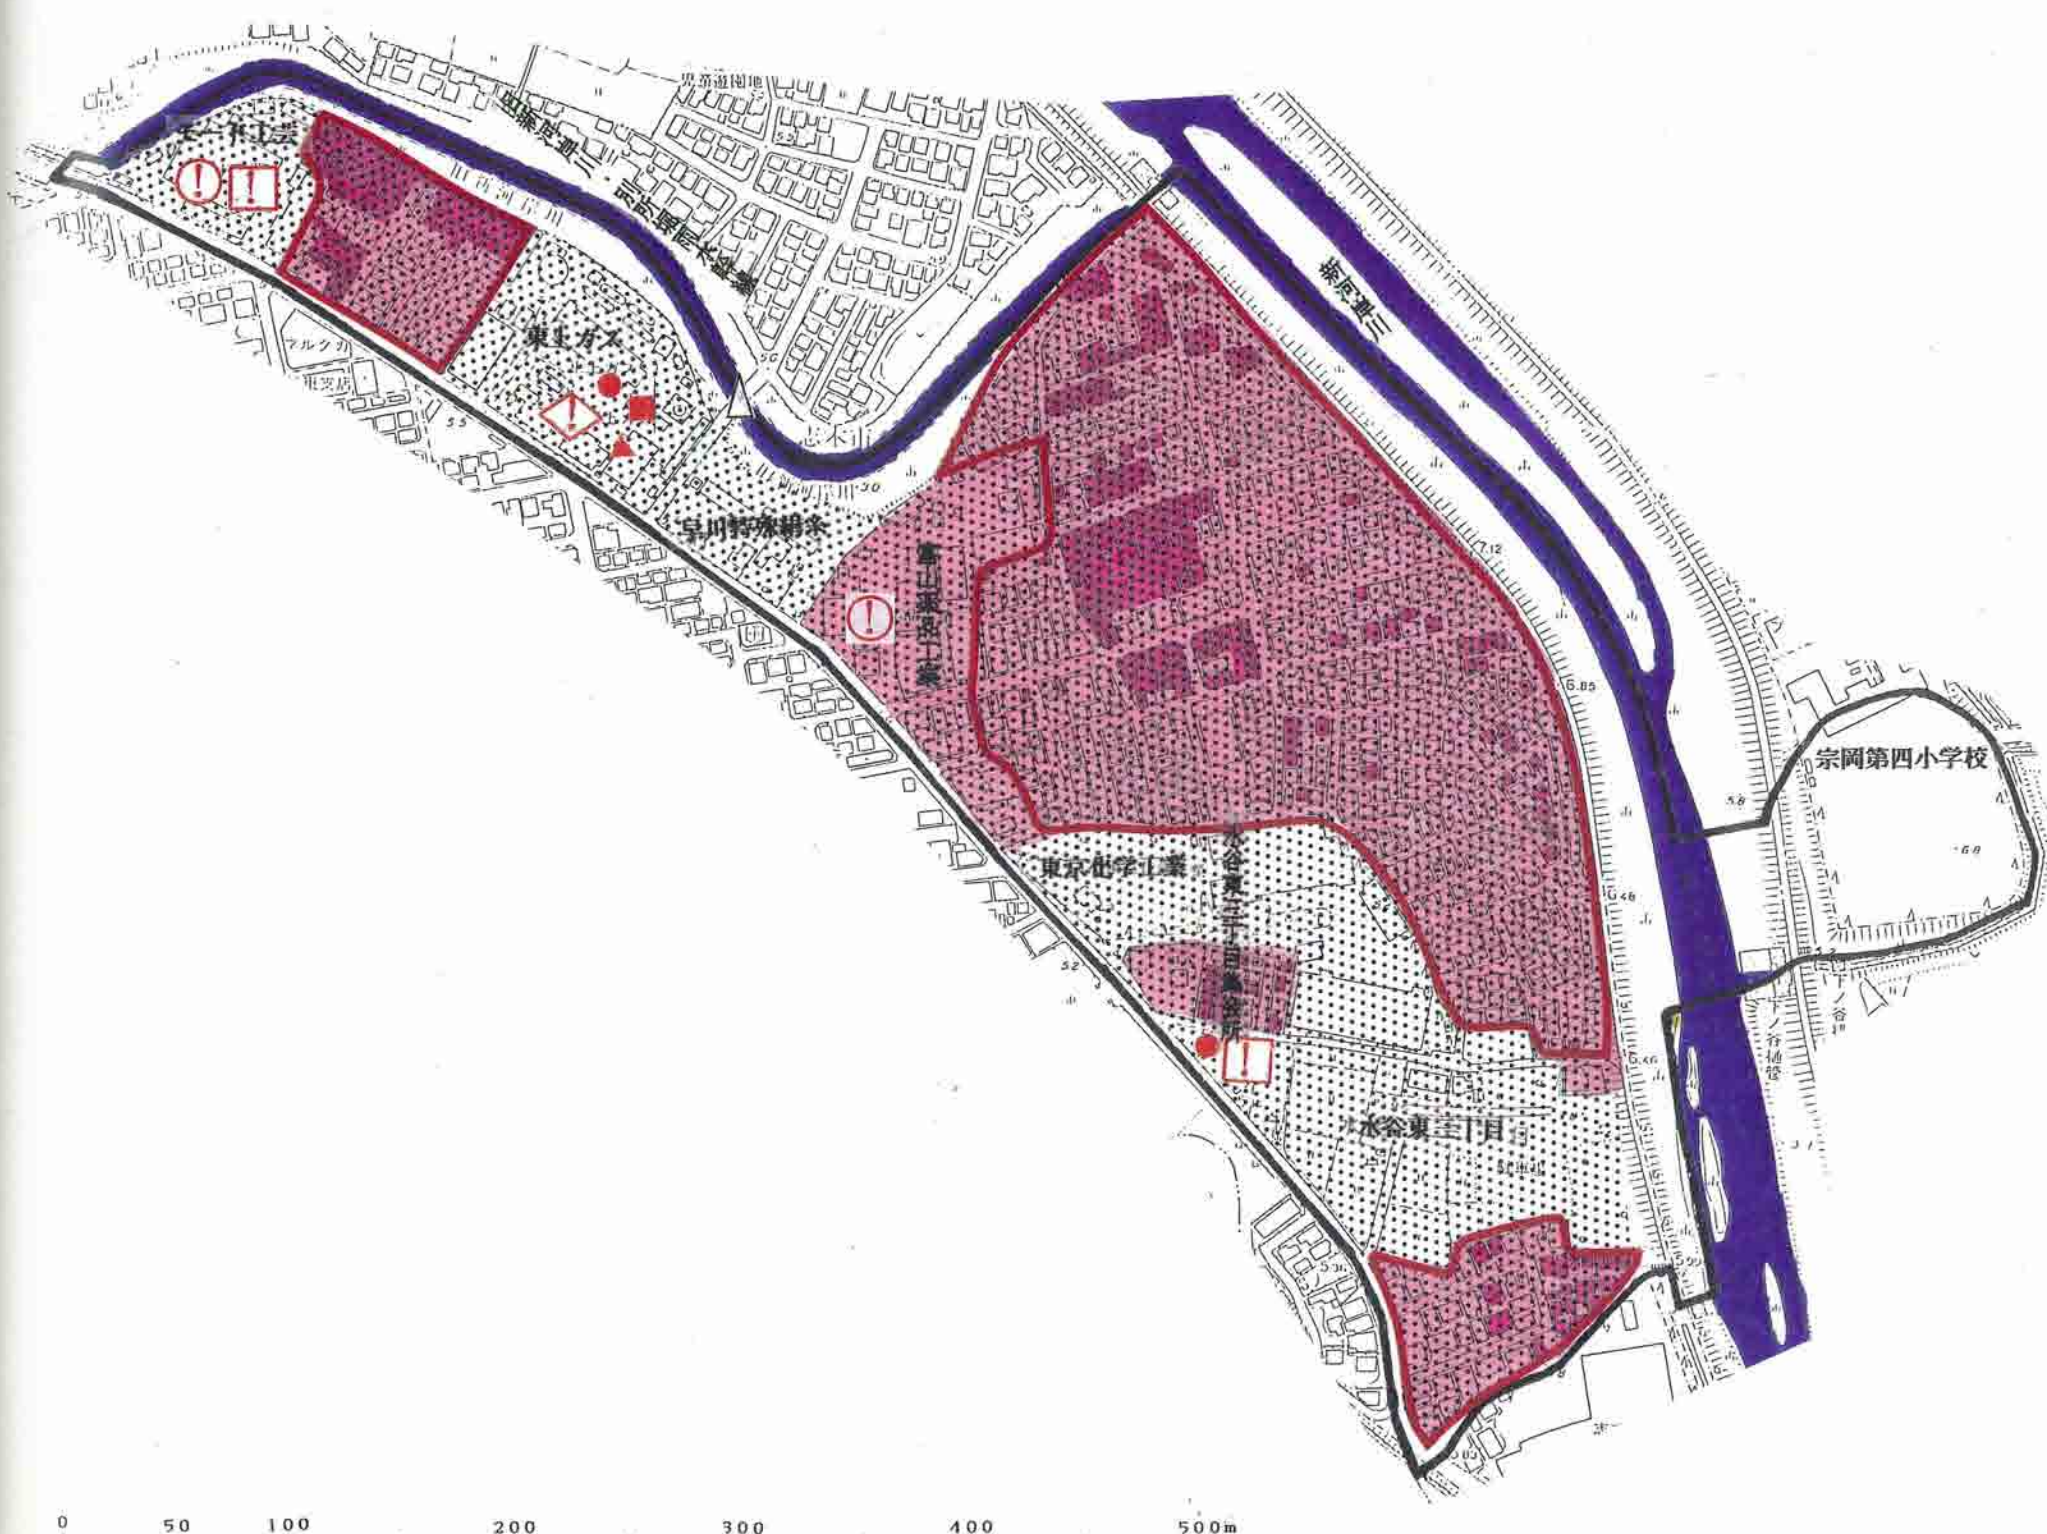
防災現況図A(災害発生要因)

既往浸水域(平成3年台風18号)	
■	田の浸水地域
■	田の被害区域
■	畑の被害区域
■	床上浸水地域
■	床下浸水地域

災害発生要因		災害抑止要因	
1. 内水災害	旧新河岸川、別所堀雨水幹線からの溢水。都市化進展の反面、密集住宅地内の雨水処理施設が十分に整備されていない。また、旧新河岸川遊水池が十分に機能していない。	1. 水防能力	水防施設が整備されて既往の浸水区域よりも浸水区域は縮小されている。区域の雨水処理施設の整備が必要である。
2. 外水災害	新河岸川の越流。	2. 防災組織	自主防災組織は、2組織が結成されているが、総合的に災害危険が高ことから全世帯を組織化する必要がある。
3. 倒壊危険	地盤条件の悪いため、木造建物の倒壊の危険性が高い。	3. 消防能力	新河岸川沿いの住宅密集地の道路が狭いため消防車の消化活動が制限される。消火栓、消防水利貯水施設が少ない。
4. 出火危険	木造建物が密集し、工場が混在しており、危険物もあるので出火の危険性が高い。	4. 防火能力	避難可能な道路沿いの建物の不燃化は促進されているが、木造家屋密集地域の防火能力は低い。
5. 延焼危険	木造建物が密集し、空地率が低く、不燃領域も50%以下と見込まれるため、延焼危険度が高い。	5. 避難収容力	水谷東小学校、水谷中学校、水谷東公民館が指定避難所になっている。しかし、水谷東2丁目町会、水谷第2町会の一部(水谷東1丁目地域)の住民も収容するため十分な収容力ではない。
6. その他の災害	無い。
