富士見市防災環境カルテ
水谷第7町会 位置番号 39

・概況

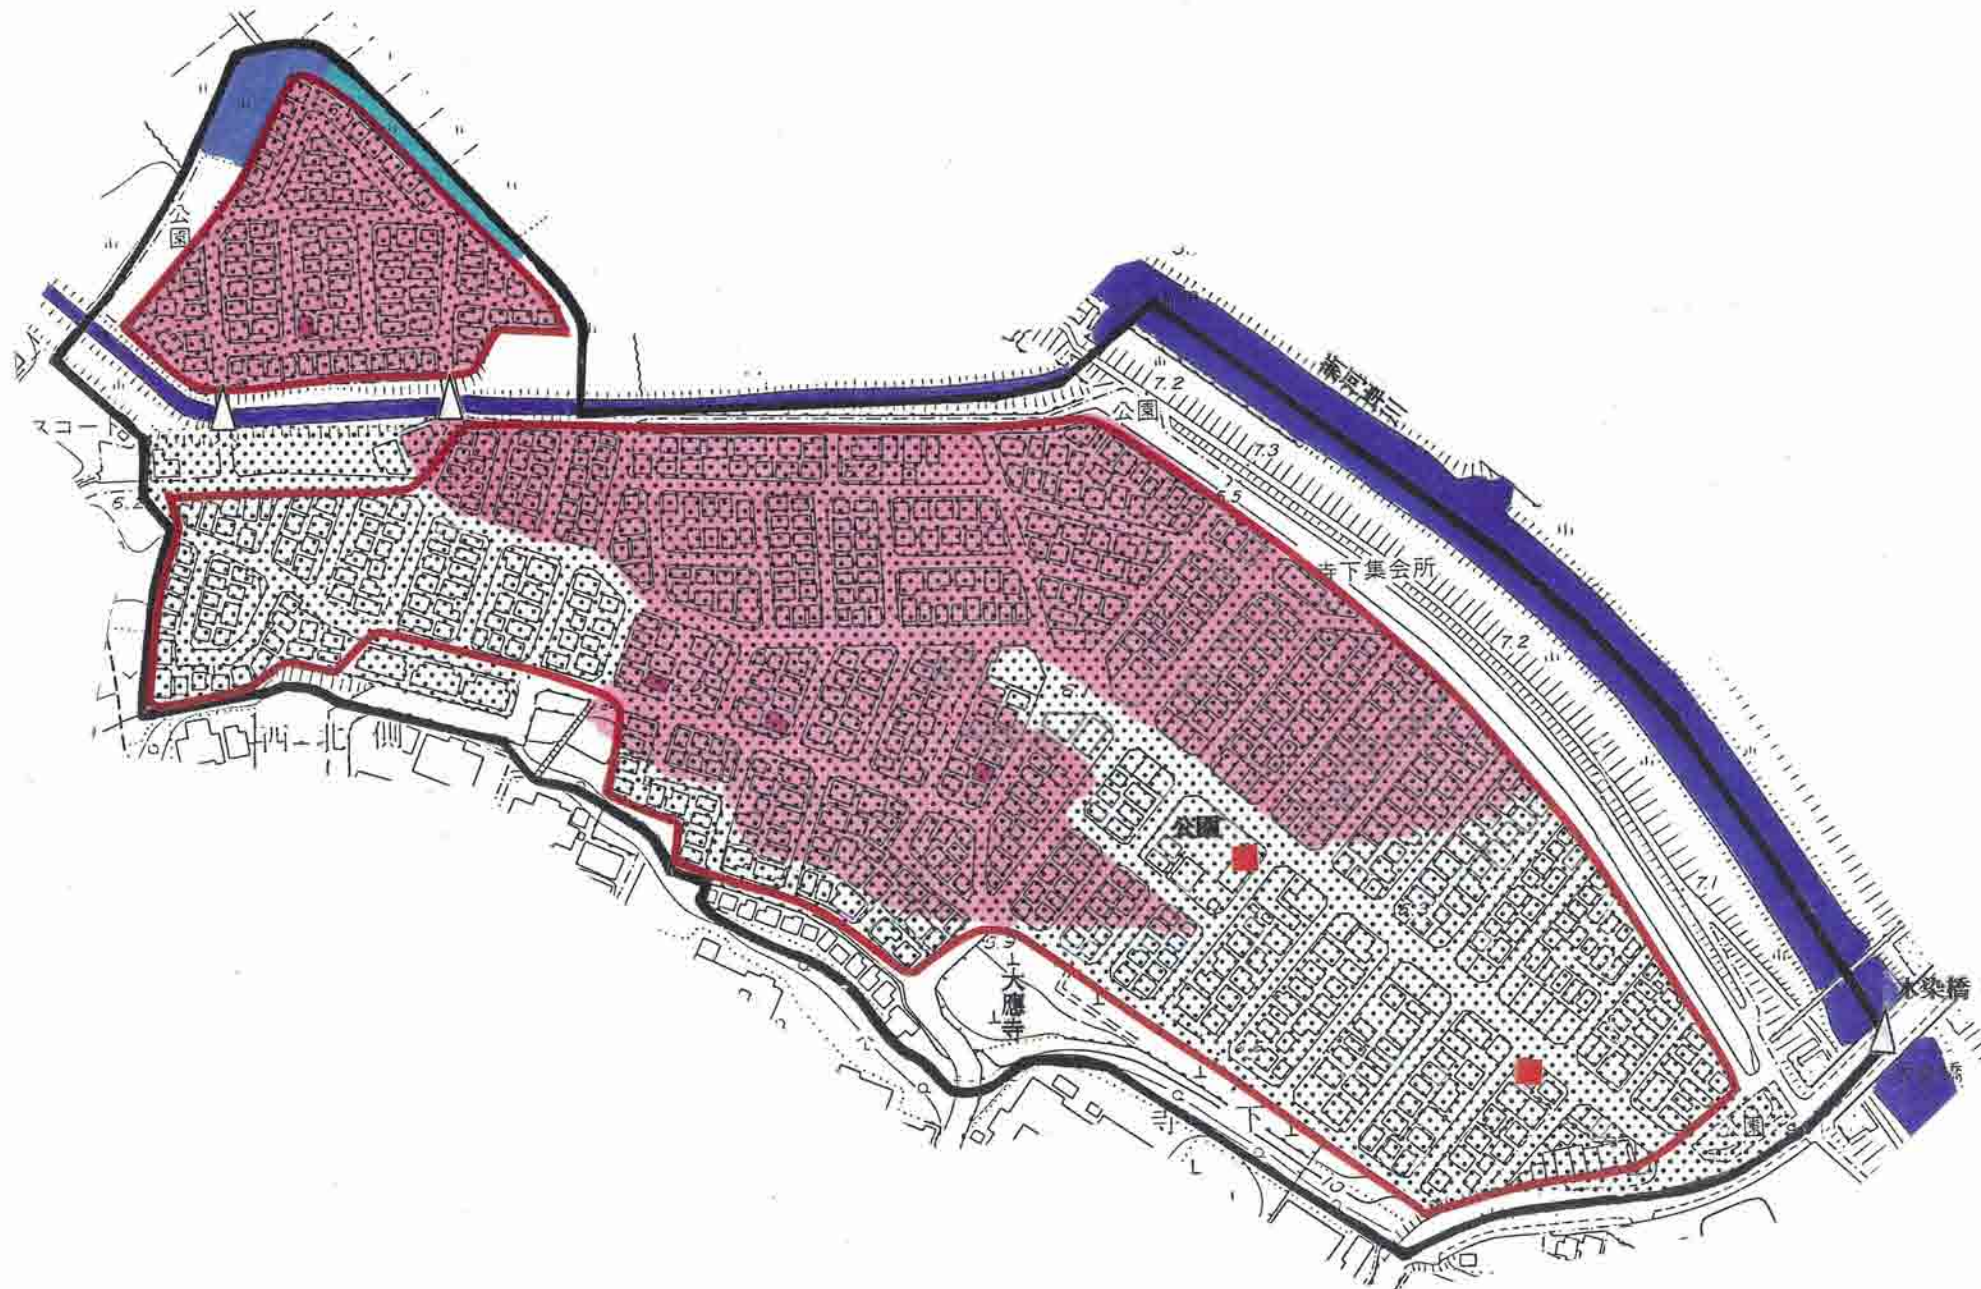
防災現況図A(災害発生要因)

既往浸水域(平成3年台風18号)

■	田の浸水地域
■	田の被害区域
■	畑の被害区域
■	床上浸水地域
■	床下浸水地域

水害は、水害履歴から台風に伴う大雨による富士見江川の溢水、また、住宅地内の下水路の溢水のため家屋に浸水する内水災害が予想される。

富士見江川、水田の灌漑用水路及び住宅地の下水路の溢水は、台風に伴う大雨による新河岸川への排水流量（排水能力）に問題がある。したがって、新河岸川流域総合治水対策事業（県）を踏まえ、富士見江川左岸の遊水池・排水機場の設置・住宅地内の雨水の流出抑制施設など抜本的な処置が望ましい。とくにひばり住宅は富士見江川にかかる2つの橋はともに冠水の恐れがあり、住宅のかさあげ促進対策とともに橋の安全化をはかる必要がある。
