# 令和6年第3回定例教育委員会会議

# 史跡水子貝塚整備基本計画

令和6年3月

富士見市教育委員会

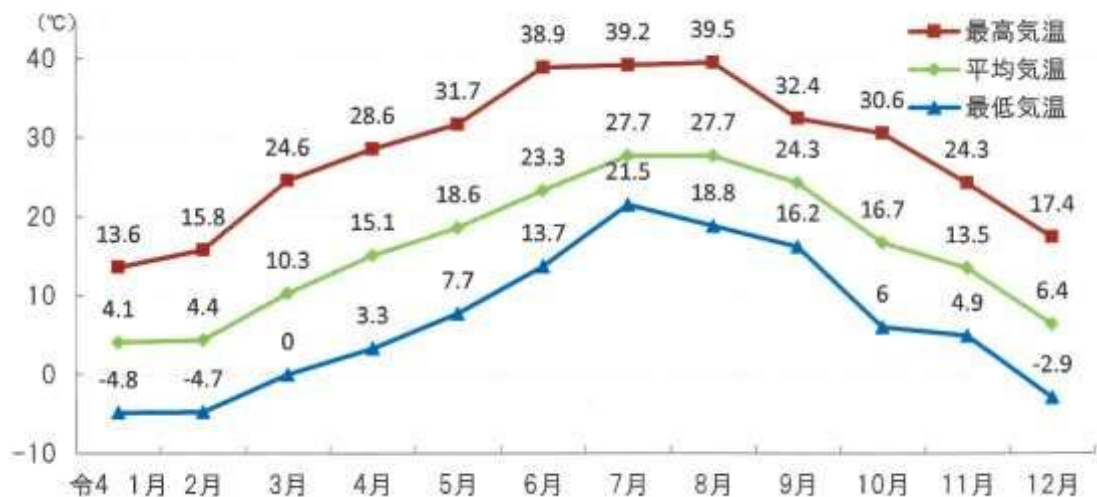
第7図 令和4年の月別気温

富士見市は関東平野に位置し、夏は高温多湿で、冬は乾燥した「からっ風」が吹く東日本型の太平洋側気候です。令和 4 年（2022）の年平均気温は 16.0℃、年間最高気温は 8 月の 39.5℃、年間最低気温は 1 月の -4.8℃、年間降水量は 1,232.5 mm で、9 月の 250.5 mm が最多降水量です。降雪は稀で、台風の直撃を受けることも少ない地域です。

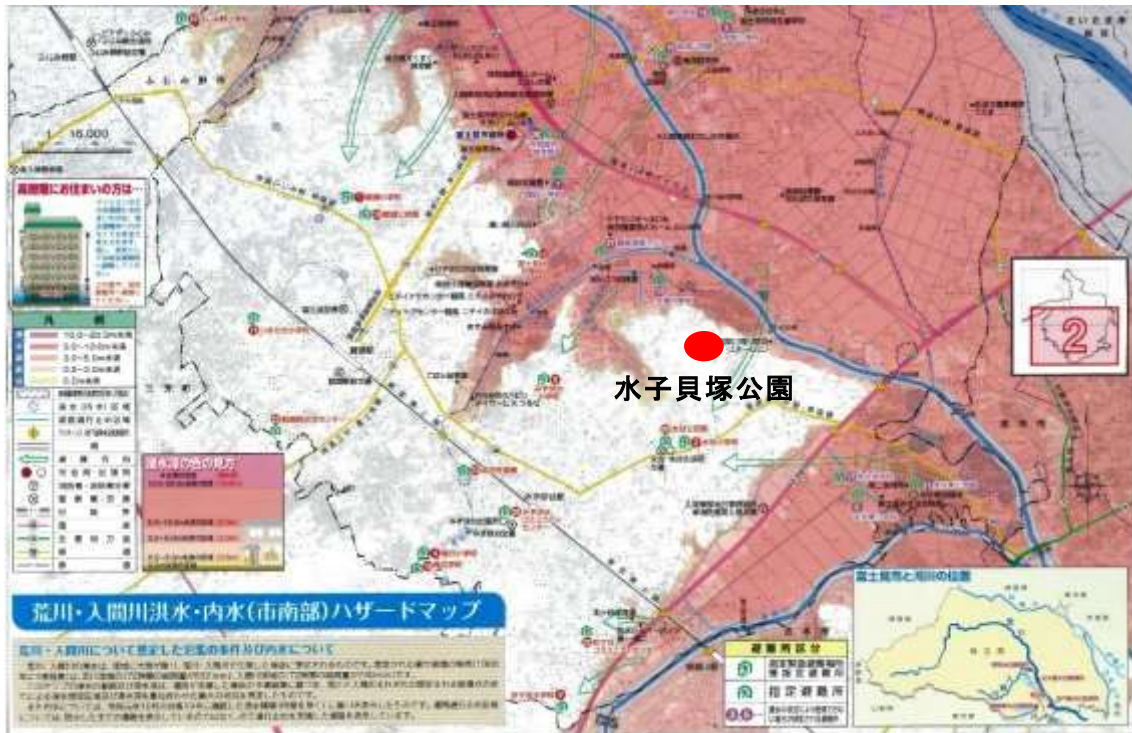
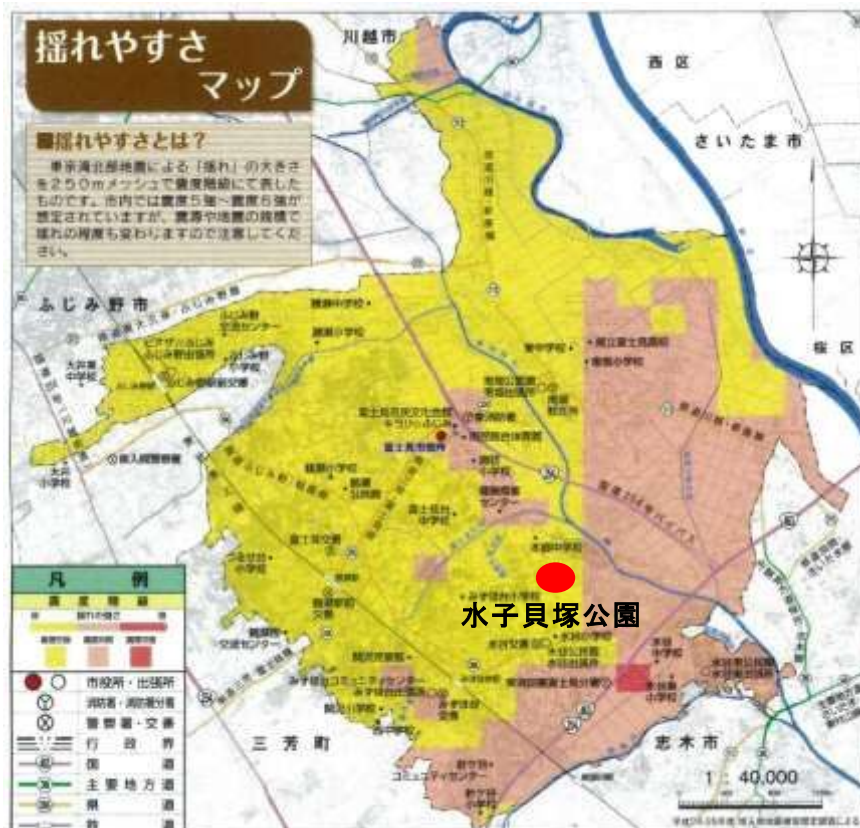
第8図 ハザードマップと揺れやすさマップ

史跡水子貝塚は武蔵野台地の平坦部に位置しており、史跡指定地及びその周辺地域は、富士見市におけるハザードマップにおいて、地震、洪水、内水、土砂災害などの災害の影響を受けにくい地域、又は災害のエリア対象外の地域に該当しています。

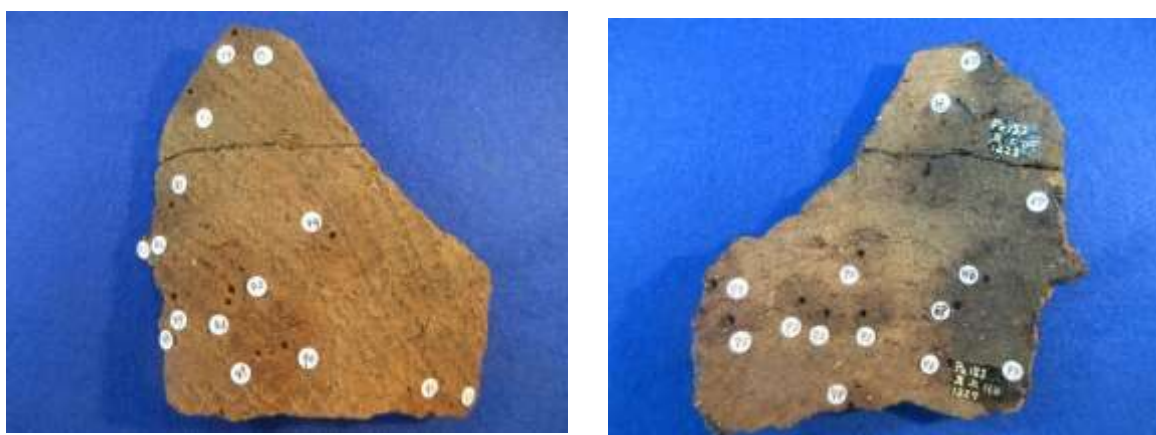
第 53 図 圧痕が確認された土器

**土器に残された圧痕** 土器表面の小さな穴をシリコンで型を取って電子顕微鏡で観察し、現生標本と比較して圧痕の正体を同定する「圧痕レプリカ法」により、水子貝塚から出土した土器からシソ属、ニワトコ属のニワトコ、アズキ亜属のヤブツルアズキ、ダイズ属のツルマメの圧痕が多数確認されました。

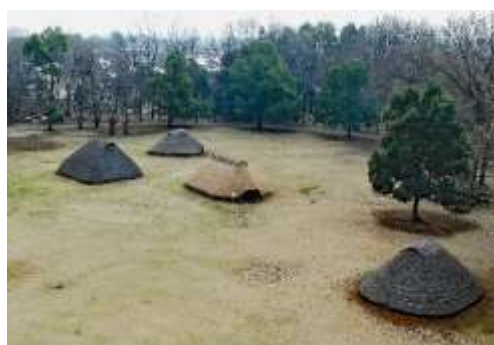
第 67 図 復元住居

- （現状）・最初に改修した15号住居は、整備後約10年を経過し、茅葺屋根の表層は劣化したものの、良好な状態を保っています。
- ・ 劣化の傾向として、樹木により日陰になっている住居の茅葺屋根の劣化が早くなっています。
- （課題）・長寿命化のための管理の在り方、周囲の展示環境を検討する必要があります。

課題	・復元住居は茅屋根の経年劣化により、定期的な修繕を要します。
整備方針	一部の改修を除いて、現状維持とします。
計画	<p>・全面改修から10～15年を経過することから、茅屋根は差し茅と棟の杉皮の交換</p> <p>東西断面図</p> <p>壁面立面図・横断面図</p>

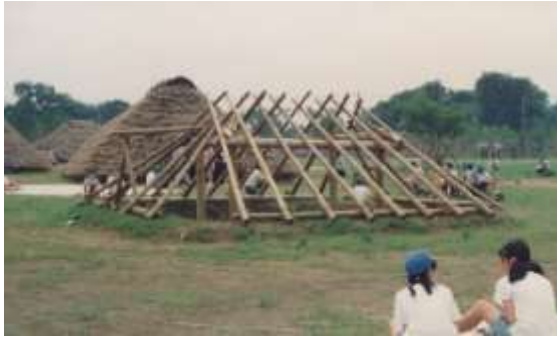
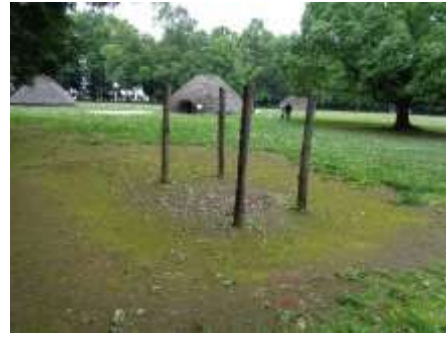
第 69 図 小屋組み住居の当初（左）と埋没した竪穴住居跡（右）

- （現状）・小屋組の木材の腐食が著しく、随時、修繕等を実施しましたが、幼児等が登るなど管理上の危険があることから撤去しました。
- ・ 堅穴も埋没し、窪地化が進んでおり、当初の展示物としての役割は果たしていない状態にあります。

（課題）・表示手法や活用手法、特に活用を前提にした方法の検討が必要です。

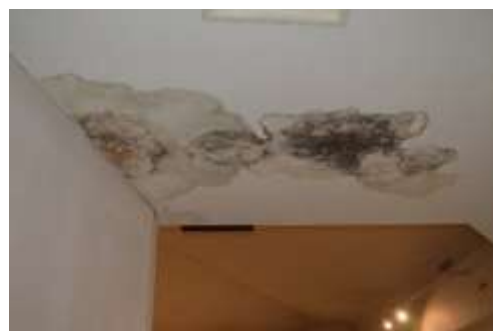
第73図 雨漏りによるシミ

(現状)・造形保存展示が、経年により一部亀裂と退色が認められます。

・壁面にシミ跡や汚れなど劣化が認められます。

(課題)・施設の内装など、経年劣化部分の補修の必要があります。

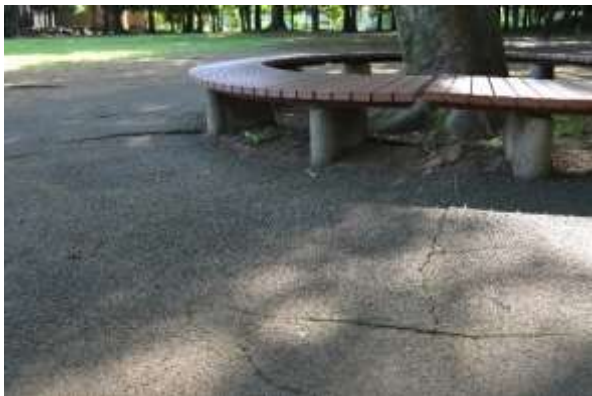
第 76 図 根上りにより破損した園路

・園内4カ所に設置したサークルベンチ周辺の園路は、中心に植栽したケヤキが成長し、根上がりにより園路が持ち上げられ、亀裂が生じています。

課 題	・学習広場や休憩施設周辺の園路は、雨水による下刻や樹根の根上りで一部破損しています。
整備方針	現状、着色透水性コンクリートによる舗装を採用し、来園者の利便性、安全性を確保しているため、破損個所以外は現状のまま維持します。
計 画	・根上り等により破損している箇所の修繕

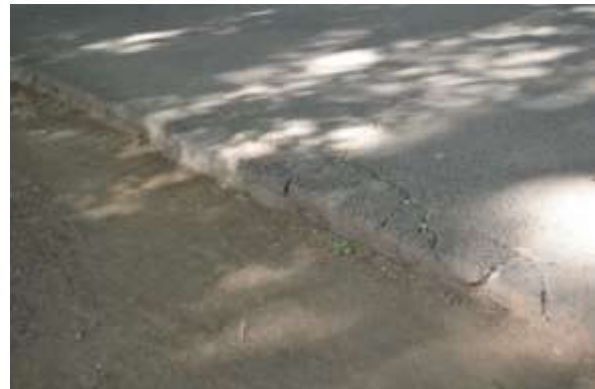
第 77 図 学習広場付近の園路

・学習広場付近の園路は、豪雨時に園路の縁に沿って流れる雨水により、舗装面と路盤の間に隙間が生じて損傷しています。

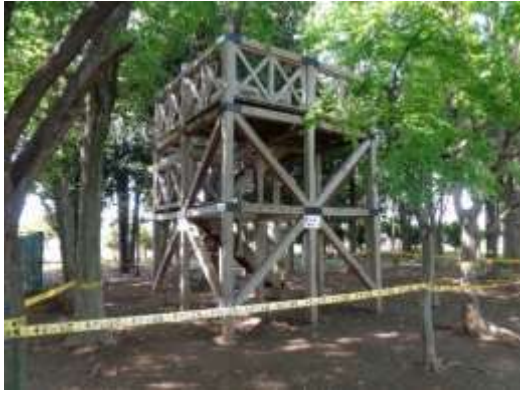
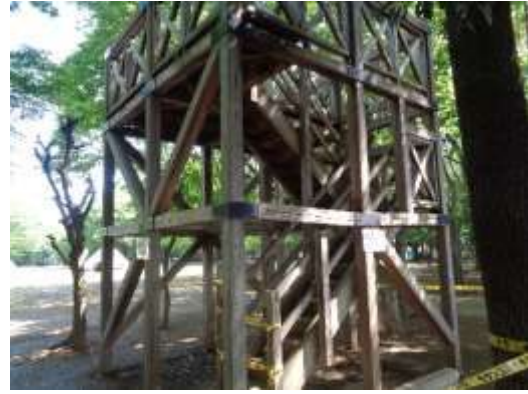
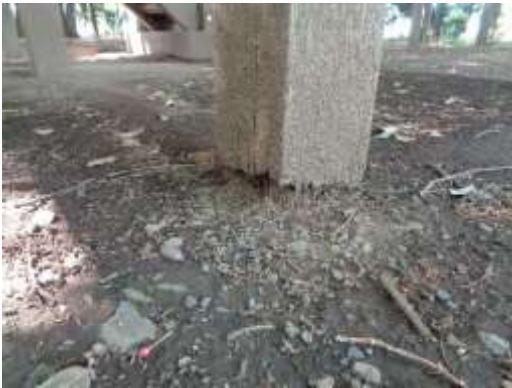
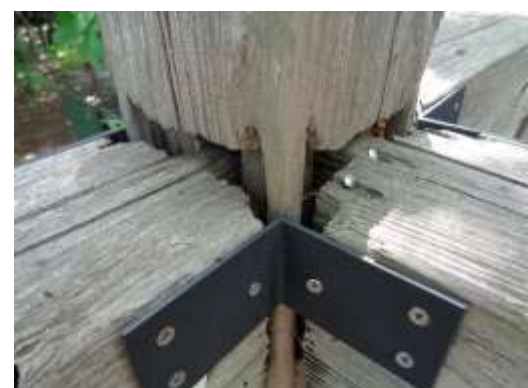
第 78 図 展望台全景（左上）と劣化部分（右上下、左下）

- ・ 主要部材の防腐処理を施した杉材は、経年による劣化のため、金具による補強や床板の修繕を実施しています。
- ・ 柱と梁などの構築材が腐食により安全性が確保できないため、令和 5 年 10 月に撤去しました。

（課題）・必要性を含め、位置やあり方を検討する必要があります。

課 題	・部材の経年劣化や蟻等の浸食により安全性が確保できないため撤去します。(令和5年10月実施)
整備方針	展望台は再建せず、空撮画像等を取り込んだデジタルコンテンツで環状集落のイメージを伝えられるように整備を進めます。
計 画	・展望台は撤去し、デジタルコンテンツにより、上からの景観を一望できるような整備の検討

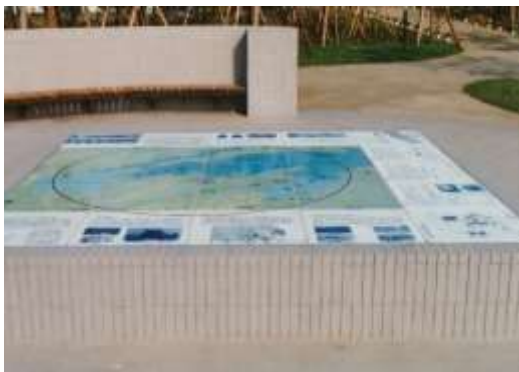
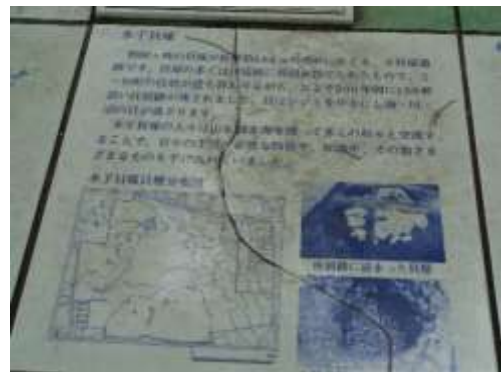
第 80 図 大型説明板整備当初（左）と現状（右）

- ・磁器製で耐久性に優れていますが、経年により大型説明板はひび割れや浮き上がり、コーキングの劣化が生じています。

（課題）・説明版の改修、学習の補助となる効果的なサインの設置などを検討する必要があります。

課 題	<ul style="list-style-type: none"> <li>・説明広場の大型説明板のひび割れや浮き上がりなどの劣化が著しく、解説内容も古くなっています。</li> <li>・正門、南門、西門の壁面解説板は、来園者の動線にあわせ設置しましたが、分散しているため効率的な配置となっていません。</li> </ul>
整備方針	<p>史跡水子貝塚の本質的価値や遺跡の成立の背景となった縄文海進との関係をわかりやすく伝えるため、大型説明板の内容を刷新し、全面改修を進めます。</p>
計 画	<ul style="list-style-type: none"> <li>・大型説明板は、現状の方形躯体をそのまま利用し、ピラミッド型のように傾斜をつけることで、水たまりや汚れが残りにくい形状に変更</li> <li>・正門、南門、西門の壁面解説板を大型説明板に集約</li> <li>・各門の壁面解説板に、来園者に史跡公園を認知、理解してもらうための銘板を設置</li> <li>・銘板の素材－劣化しない磁器板製</li> </ul> <div style="display: flex; justify-content: space-around; align-items: center;"> <div style="text-align: center;">

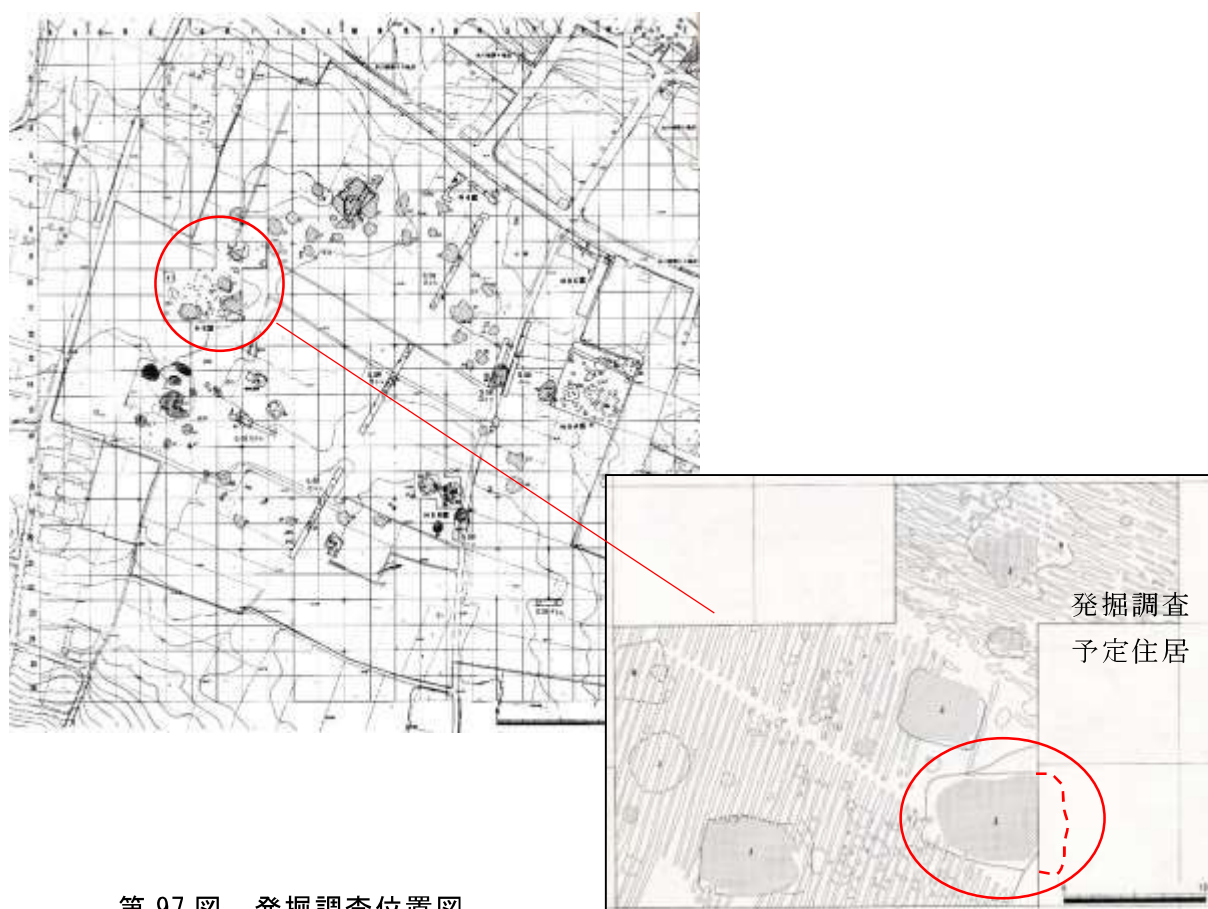
第97図 発掘調査位置図

調査年度	場 所	目 的	調査方法
令和6年	公園西側の一部 (平成2~4年度調査のH2区の一部)	・樹根の遺構への影響確認 ・発掘資料や成果の追加	・樹根の影響確認はトレンチによる確認調査 ・遺構のプラン確認と一部精査
令和7年	—	発掘調査の成果確認と再整備への活用	・整理作業 ・植物遺体、動物遺体等の自然科学分析
